ZAGREPCANKA-POSLOVNI OBJEKTI d.d.
Savska cesta 41
10000 Zagreb

PROJEKTNI ZADATAK

**ZA PROVEDBU SPECIJALISTIČKOG PREGLEDA, ISTRAŽNIH RADOVA I IZRADU
GEODETSKE SNIMKE, POTREBNIH ZA SANACIJU PODRUMSKIH PROSTORA
GRAĐEVINE POSLOVNOG TORNJA ZAGREPCANKA OD PROCURJEVANJA
OBORINSKIH VODA**

Zagreb, veljača 2021.

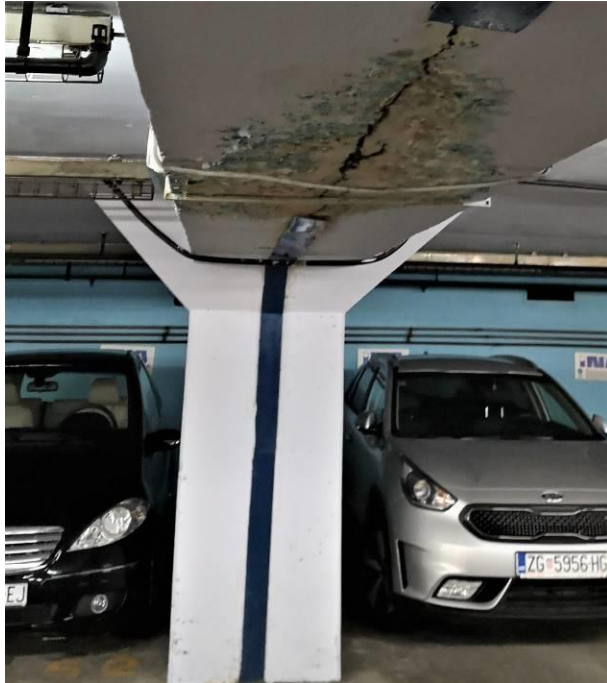
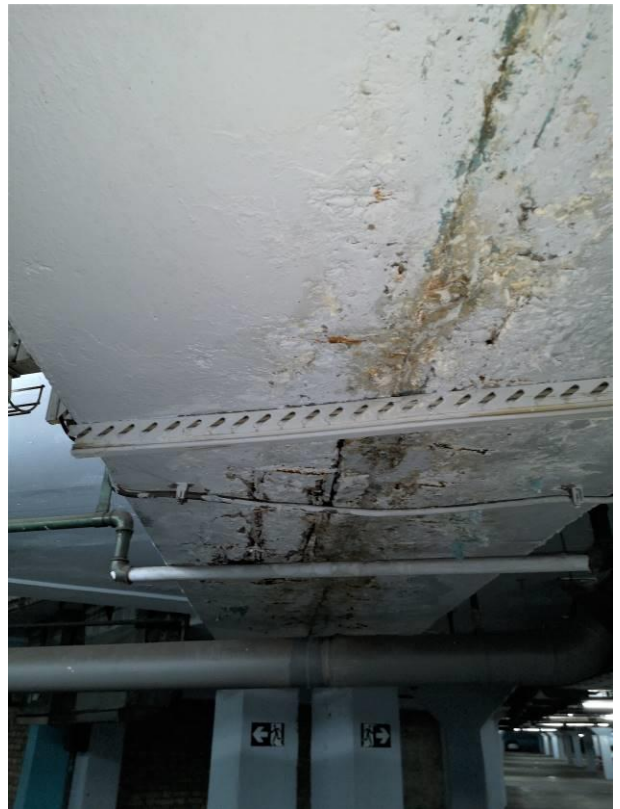
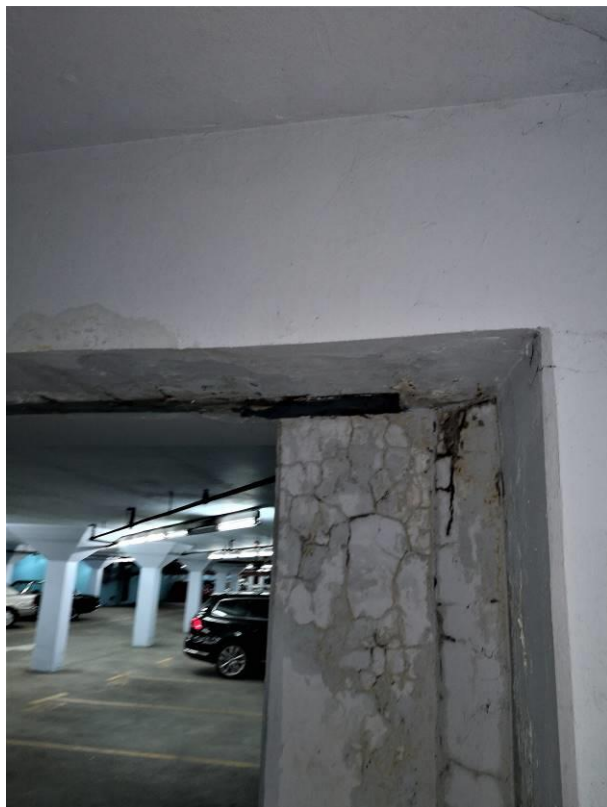
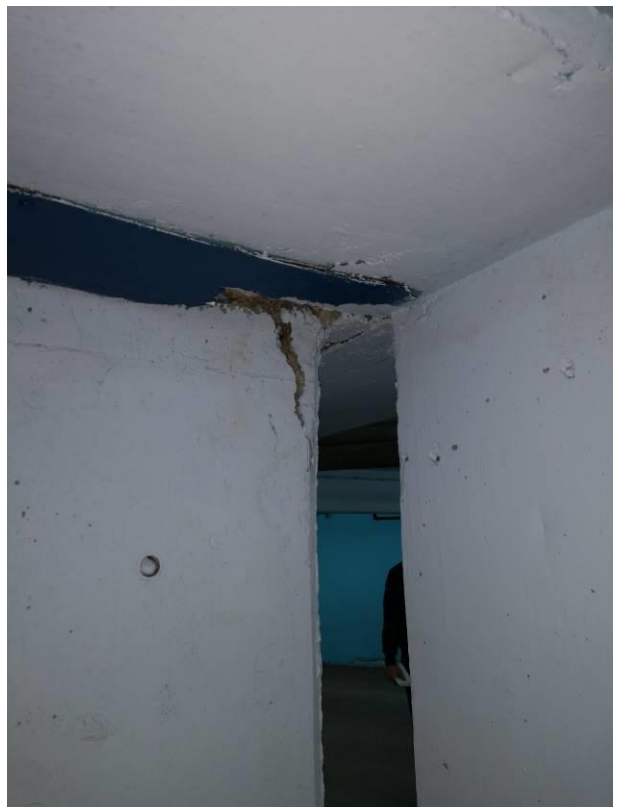
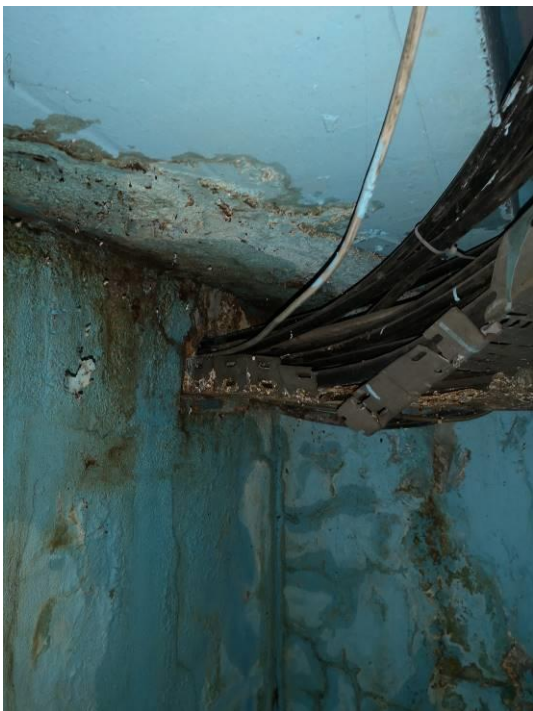
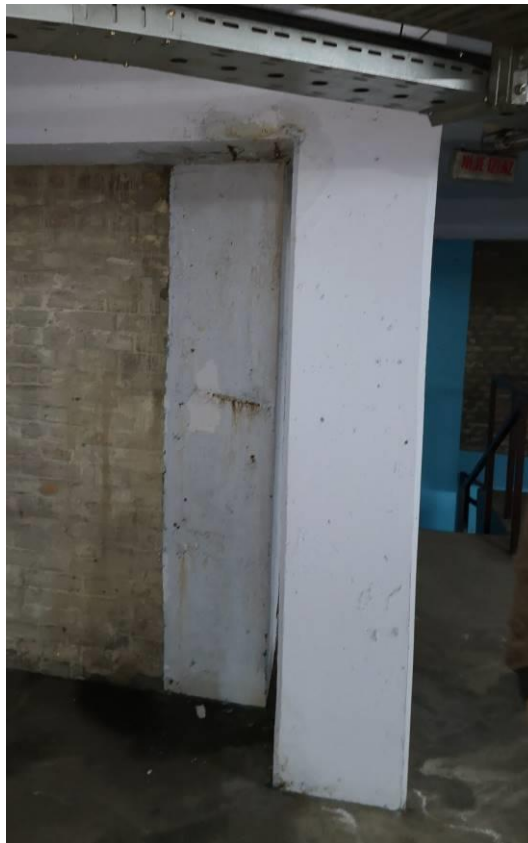
Slike karakterističnih oštećenja

Procurjevanja vode osim na reškama dilatacija realizirana su i na mjestima prodora cijevi kroz stropne ploče i na prijelaznim napravama ugrađenim u podove podrumskih etaža, a uočena su i lokalna pukotinska oštećenja podova podrumskih etaža.
